ESTABLECIMIENTO DE PRÁCTICAS DE MANEJO PARA EVITAR LA DEGRADACIÓN DE LOS SUELOS DEDICADOS A CAÑA DE AZÚCAR EN LA UBPC TUINUCÚ.

Irán Rodríguez¹, Hipólito Pérez², Osmani Cruz¹, Antonio Vera¹

1. *Instituto Nacional de Investigaciones de la Caña de Azúcar (INICA), Estación Provincial de Investigaciones de la Caña de Azúcar (EPICA) Sancti Spíritus, Cuba.*
2. *Instituto Nacional de Investigaciones de la Caña de Azúcar (INICA), Estación Territorial de Investigaciones de la Caña de Azúcar (ETICA) Villa Clara-Cienfuegos, Cuba.*

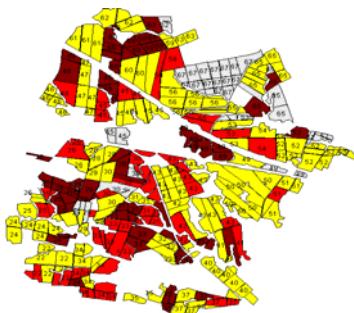
Color	Categorías	Área (ha)	Porcentaje (%)
Yellow	Laminar	1175.1	58.3
Red	En surcos	451.3	22.4
Brown	En cárcavas	389.7	19.3
Grey	No evaluado

Figura 1. Distribución geo-espacial por campo de caña de las diferentes categorías de erosión en la UBPC Tuinucú.

Se destaca el 22.4 y 19.3 % de áreas afectadas por la erosión en surcos y en cárcavas respectivamente; la erosión laminar presenta un 58.3 % de incidencia (Figura 1).

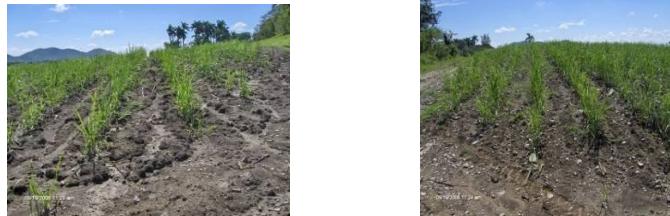
Figura 6. Evidencias que muestran las prácticas establecidas en UBPC Tuinucú para la conservación y mejoramiento de los suelos. A la izquierda surcos trazados perpendicular a la máxima pendiente, a la derecha reducción del marco de plantación a 1.20 m en áreas de corte manual.

La Figura 6 muestra las primeras acciones realizadas en las nuevas siembras de caña con el sistema de surcos utilizado para evitar los arrastres ocasionados por la escorrentía.

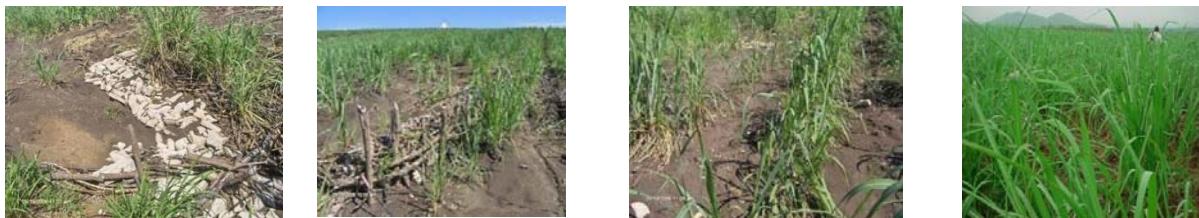
Figura 7. Se observa la secuencia de recuperación del campo 1, Bloque 30, Lote 1. UBPC Tuinucú. De izquierda a derecha relleno de cárcava con piedras recogidas en el propio campo, establecimiento de una barrera muerta o tranque para disminuir la intensidad de la erosión, caña plantada donde había una cárcava que muestra el suelo recuperado y plantación de caña normal con buena población.

La recuperación de los suelos es un proceso que se debe llevar a cabo de forma sistemática en función de combinar en el tiempo diferentes prácticas de manejo agronómico que posibiliten eliminar o atenuar en gran medida la degradación del suelo y rescatar áreas no productivas dentro de los campos (Figura 7).
